# **Asbestonderzoek**

*Station Stadhuis*

N.H. Dekker Kleijn  
Risk & Veiligheid

Rotterdam 20 maart 2019

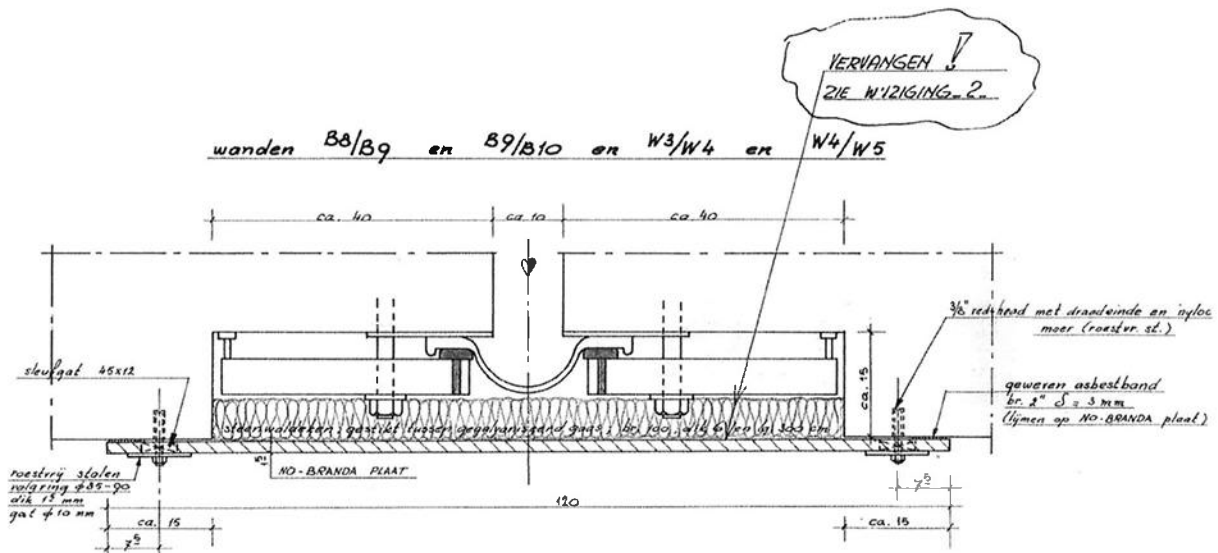
Figuur 1 Detailtekening voegen in wanden station Stadhuis (blad 10.10.010)

Alle dilatatievoegen zijn in het ontwerp afgeschermd met brandwerende beplating van het type No-Branda. Deze No-Branda beplating bevat zelf asbest en de voeg is afgedicht met 'gewoven asbestband' dat aan de beplating vastzit. Tussen de voeg en de platen is er steenwoldeken aangebracht. In onderstaande afbeelding van de originele tekeningen uit 1967 wordt de toepassing van deze beplating weergegeven.

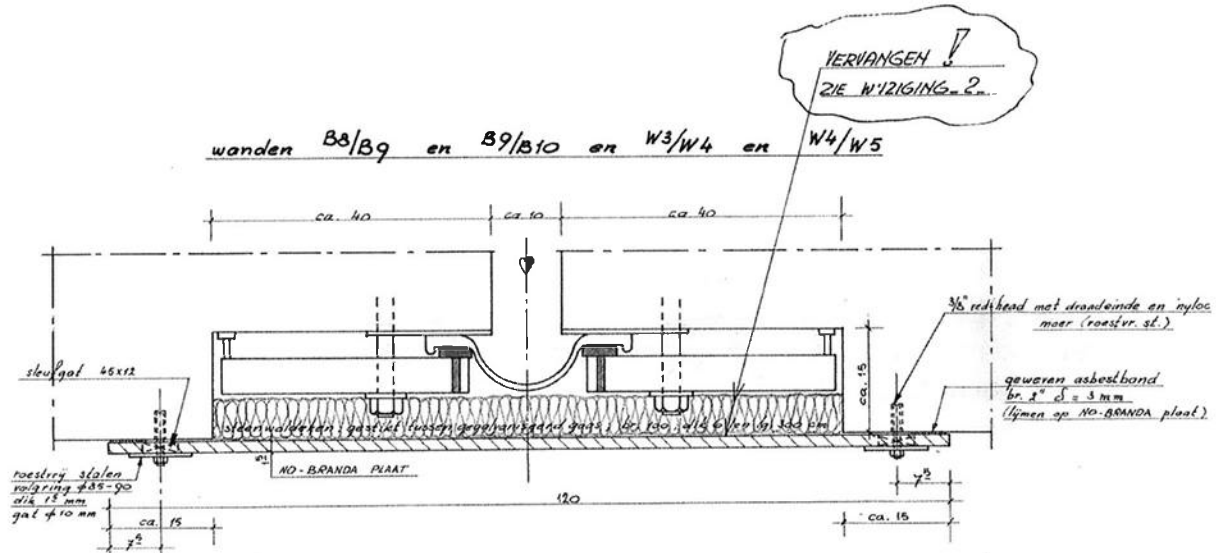
Figuur 2 Detailtekening voegen in wanden station Stadhuis (blad 10.10.010)

Voor de wanden van station Stadhuis (W3/W4 en W4/W5) staat op detailtekening 10.10.010, blad 2 aangegeven dat deze beplating vervangen is volgens wijziging 2:

“Asbestbeplating (No-Branda) + Glaswoldeken vervangen door: Brandgaasdeken en Promatect-H platen Voor overzicht en details zie tek nrs 9078.991 Blad 1 en 2”

In de tekeningen met de algemene wijzigingen wordt verwezen naar de tekening 9078.991 blad 1 en 2. Op blad 1 staat een tabel met daarop diverse voegen waarop de wijzigingen van toepassing zijn. Nu blijkt dat de brandwerende platen van de bewuste voegen in het station Stadhuis W4-3 en W5-4 niet in deze tabel zijn benoemd.

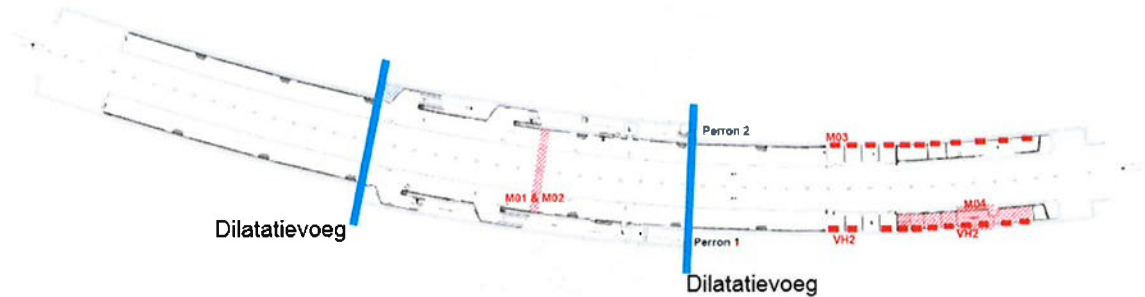
Figuur 4 Asbestconstateringen (rood ingetekend) in 2009

In **2009** is er een periodieke asbestinventarisatie uitgevoerd waarin op diverse plekken in station Stadhuis asbest wordt geconstateerd. Er worden twee monsters (M01 en M02) benoemd die afkomstig zijn van het plafond op perronniveau in het station. Op de tekening in het rapport waarop de monsters aangegeven staan, zijn deze twee monsters gepositioneerd in een strook in het midden van het station (zie de rode streep bij M01 en M02). En niet op de daadwerkelijke plek van de dilatatievoegen waarvan de in 2018 aangetroffen platen afkomstig zijn. In de locatie die beschreven is bij de onderzoeksresultaten staat aangegeven dat het asbest ter hoogte van ruimte 201 en 224 is geconstateerd.

In het blauw zijn de locaties van de dilatatievoegen waarvan de in 2018 aangetroffen platen afkomstig zijn, weergegeven in de tekening (red. door opsteller toegevoegd voor dit asbestonderzoek). Ook andere asbestconstateringen (de rode markeringen aan de rechterkant van de tekening) uit het rapport van 2009 zijn niet in de buurt van de dilatatievoegen waarvan de in 2018 aangetroffen platen afkomstig zijn. Nu blijkt deze tekening niet juist te zijn.

- e. Bij de asbestinventarisatie uit 2009 is een onjuiste tekening gemaakt waarop wel asbest is ingetekend maar niet op de plaats van de dilatatievoegen.

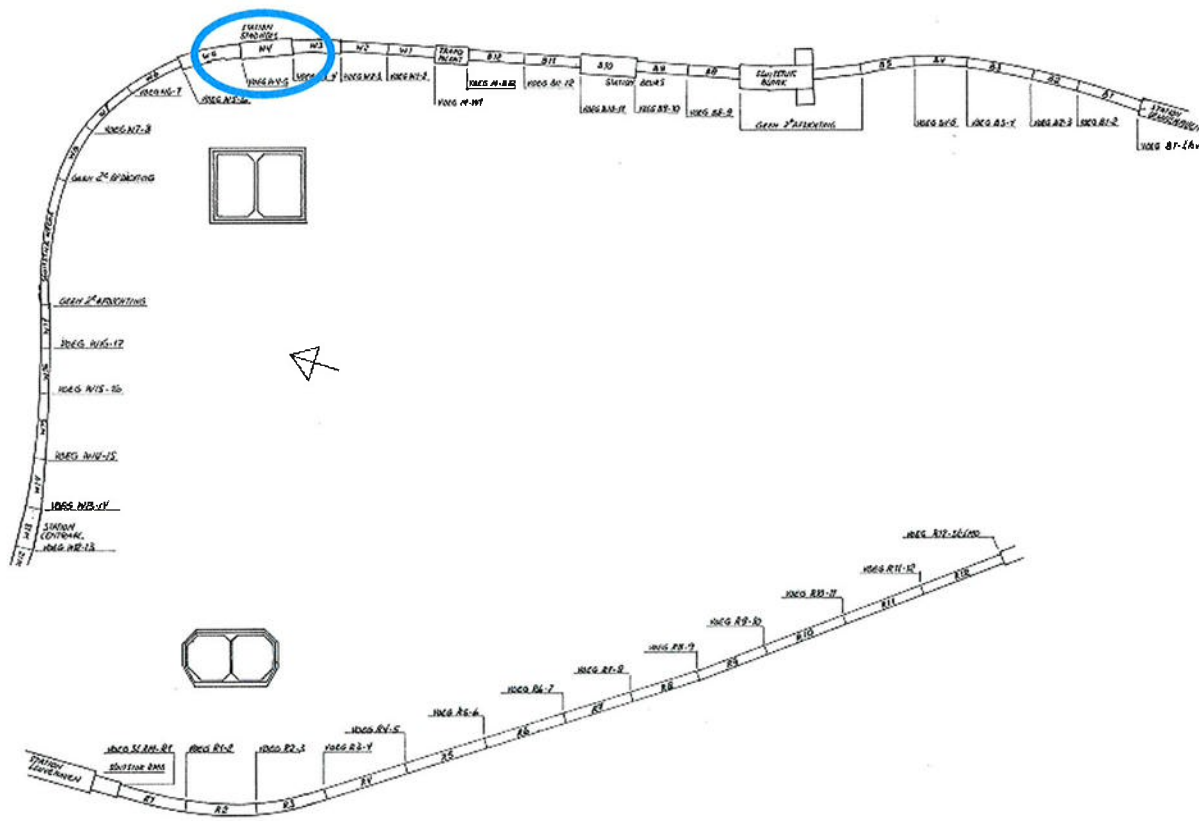
Figuur 5 Tekeningen tunnel en dilatatievoegen

In onderstaande originele tekening van de tunneldelen worden alle voegen weergegeven. De voegen tussen de tunneldelen W3-W4 en W4-W5 zitten in het station Stadhuis.

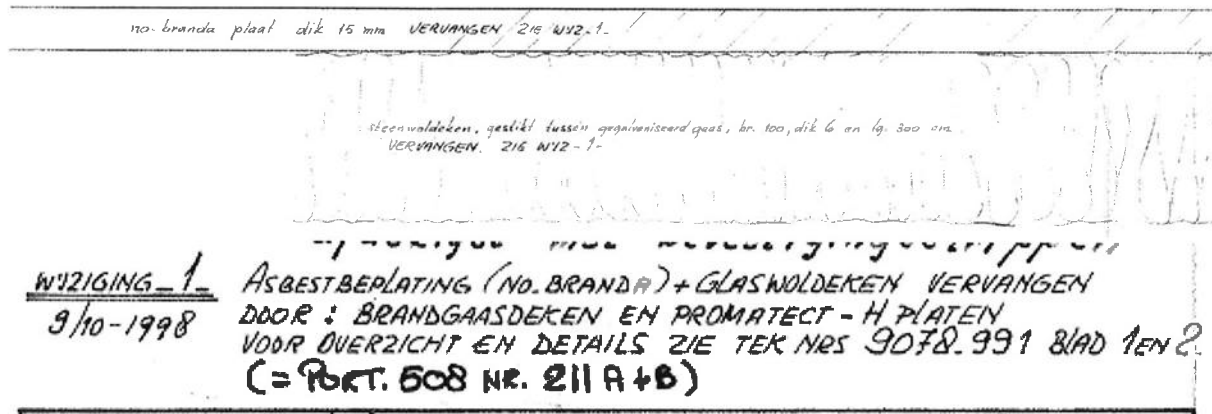
Figuur 6 Detailtekening afwerking dakconstructie landtunnel RMO (blad 10.10.011)

Zie onderstaand een deel van de detailtekeningen en de hierop aangegeven algemene wijziging 1 uit 1998.
